## 시 험 성 적 서

1. 성적서 발급번호 KR16-YYP0113
2. 신청자
  - 회 사 명 한화테크윈(주)
  - 주 소 경상남도 창원시 성산구 창원대로 1204 (성주동)
  - 신청일자 2016년 10월 14일
3. 제조자
  - 회 사 명 한화테크윈(주)
  - 주 소 경상남도 창원시 성산구 창원대로 1204 (성주동)
4. 시험성적서의 용도 품질관리용
5. 시험대상품목
  - 제 품 명 Network Camera
  - 모 델 명 PNM-9020V\*(\*N:NTSC/P:PAL)
6. 시험방법/기준 IEC 62262: 2002 (IK 10)
7. 시험 기간 2016년 10월 18일
8. 시험 환경
  - 온 도 (15~35) °C
  - 상대습도 (25~75) % R.H
  - 기 압 (86~106) kPa
9. 시험 결과 첨부 성적서 참조

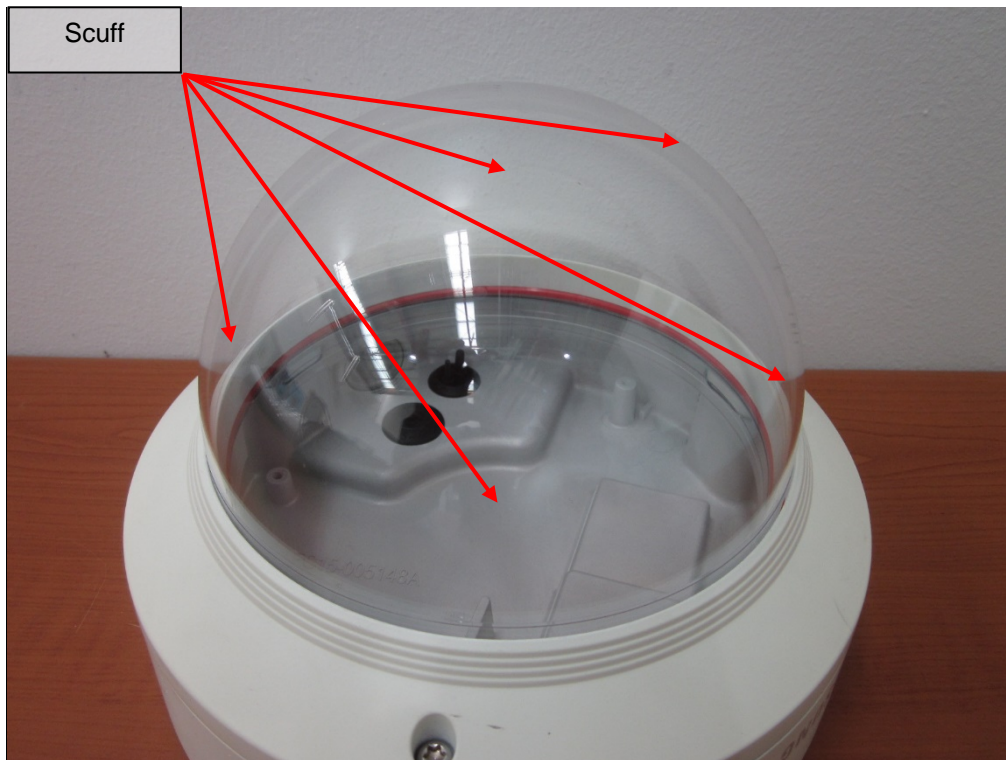
[시험 후 확인\_Window]

낙하 위치: Window		
낙하 횟수	방향	결과
낙하 1	수직 아래 Window	이상없음 ※ 3.1.5 절 참조
낙하 2	Side Window	
낙하 3	Side Window (90° 회전)	
낙하 4	Side Window (90° 회전)	
낙하 5	Side Window (90° 회전)

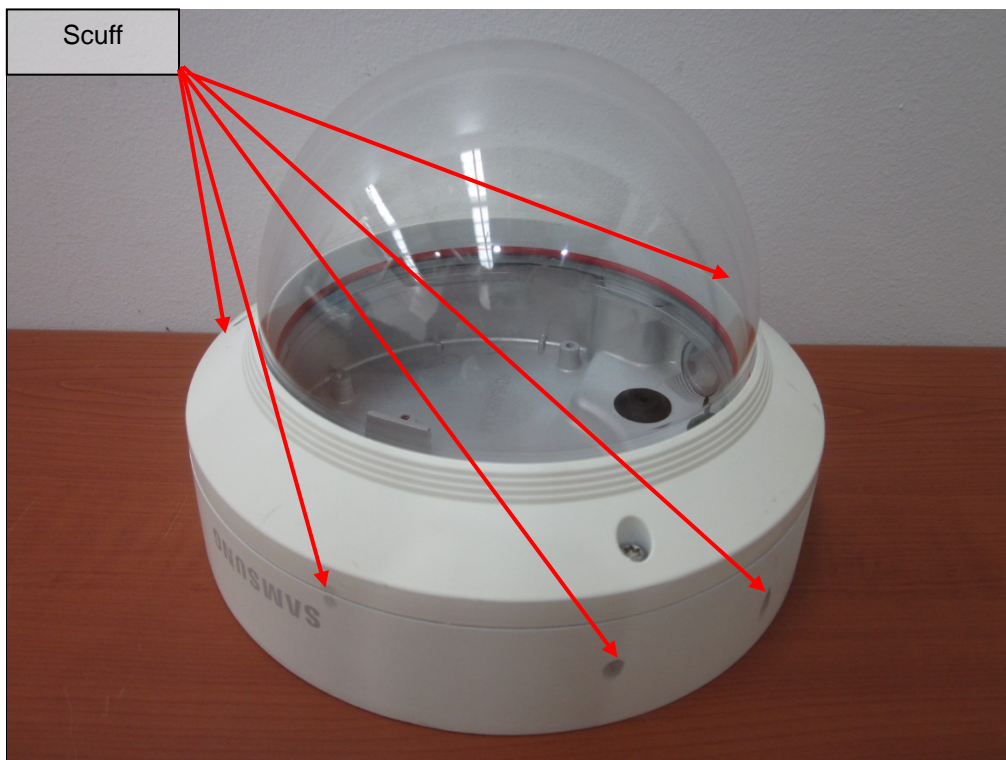
[시험 후 확인\_Enclosure]

낙하 위치: Enclosure		
낙하 횟수	방향	결과
낙하 1	Side Enclosure	이상없음 ※ 3.1.5 절 참조
낙하 2	Side Enclosure (90° 회전)	
낙하 3	Side Enclosure (90° 회전)	
낙하 4	Side Enclosure (90° 회전)	
낙하 5	Side Enclosure (90° 회전)
