## 시 험 성 적 서

1. 성적서 발급번호 KR16-YYP0113
2. 신청자
  - 회 사 명 한화테크윈(주)
  - 주 소 경상남도 창원시 성산구 창원대로 1204 (성주동)
  - 신청일자 2016년 10월 14일
3. 제조자
  - 회 사 명 한화테크윈(주)
  - 주 소 경상남도 창원시 성산구 창원대로 1204 (성주동)
4. 시험성적서의 용도 품질관리용
5. 시험대상품목
  - 제 품 명 Network Camera
  - 모 델 명 PNM-9020V\*(\*N:NTSC/P:PAL)
6. 시험방법/기준 IEC 62262: 2002 (IK 10)
7. 시험 기간 2016년 10월 18일
8. 시험 환경
  - 온 도 (15~35) °C
  - 상대습도 (25~75) % R.H
  - 기 압 (86~106) kPa
9. 시험 결과 첨부 성적서 참조

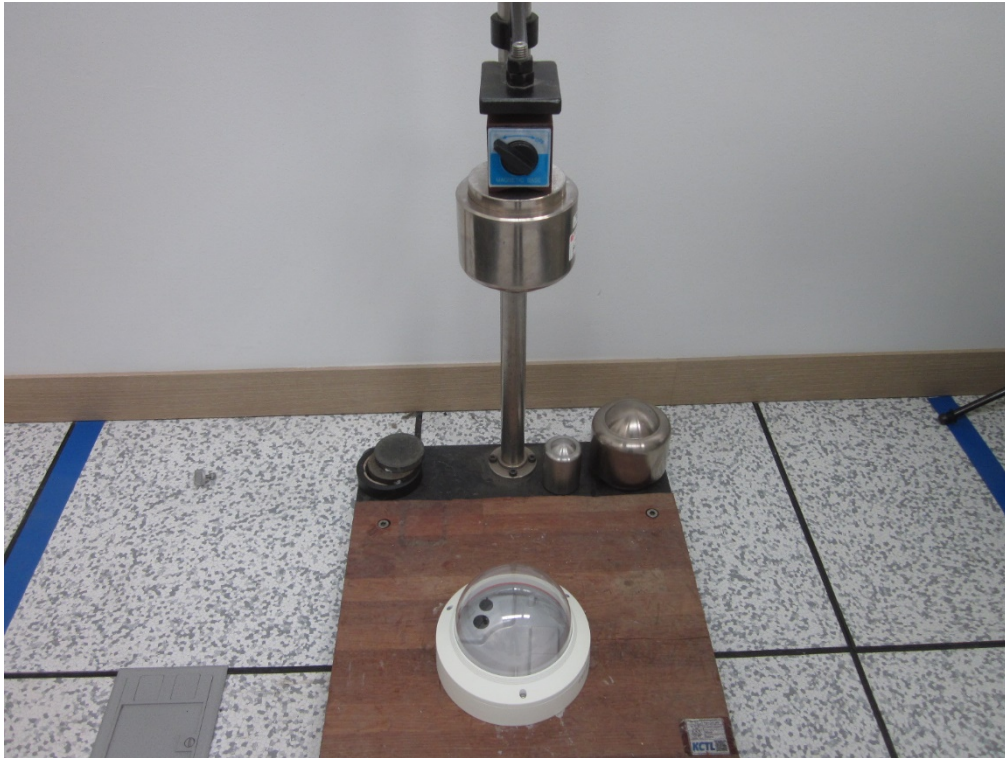
낙하 위치: Window		
낙하 횟수	방향	결과
낙하 1	수직 아래 Window	이상없음 ※ 3.1.5 절 참조
낙하 2	Side Window	
낙하 3	Side Window (90° 회전)	
낙하 4	Side Window (90° 회전)	
낙하 5	Side Window (90° 회전)

[시험 중\_Window]

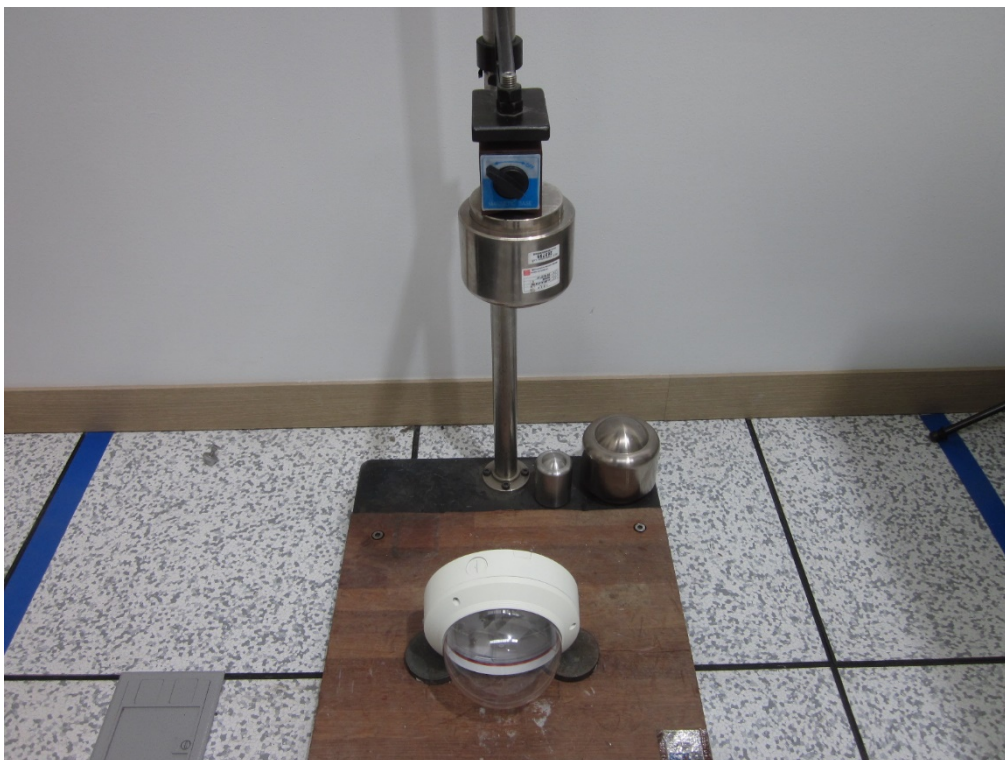
낙하 위치: Enclosure		
낙하 횟수	방향	결과
낙하 1	Side Enclosure	이상없음 ※ 3.1.5 절 참조
낙하 2	Side Enclosure (90° 회전)	
낙하 3	Side Enclosure (90° 회전)	
낙하 4	Side Enclosure (90° 회전)	
낙하 5	Side Enclosure (90° 회전)

[시험 중\_Enclosure]
