‘용인세브란스병원’ 미래형 의료 서비스 강화 위한 최신 영상 보안 솔루션 구축

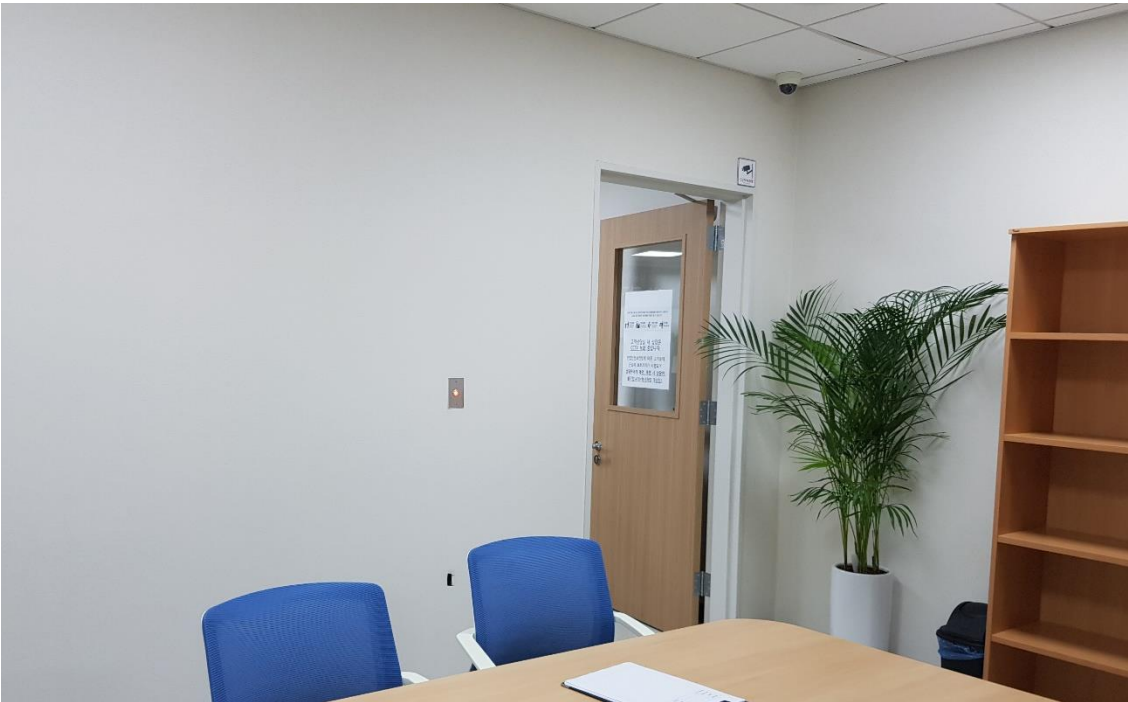
사진1. 용인세브란스병원 의료상담실

의료 상담을 위해 환자가 **의료상담실**에 방문한 경우, 관계자는 의료 기록을 위해 상담 내용을 녹음 및 녹화할 수 있음을 환자에게 사전 고지하고 개인정보제공 동의 여부를 묻게 된다. 환자가 동의한 경우, 상담 데스크에 설치된 버튼을 누르면 천정에 설치된 스피커를 통해 “녹화가 시작됩니다”라는 안내 음성과 함께 카메라 영상 녹화가 시작된다. 상담이 종료되면 안내 음성과 함께 영상 녹화도 종료된다. 녹화된 영상과 음성은 강력한 보안기능을 갖춘 와이즈넷 SSM으로 전송되어 관리된다.

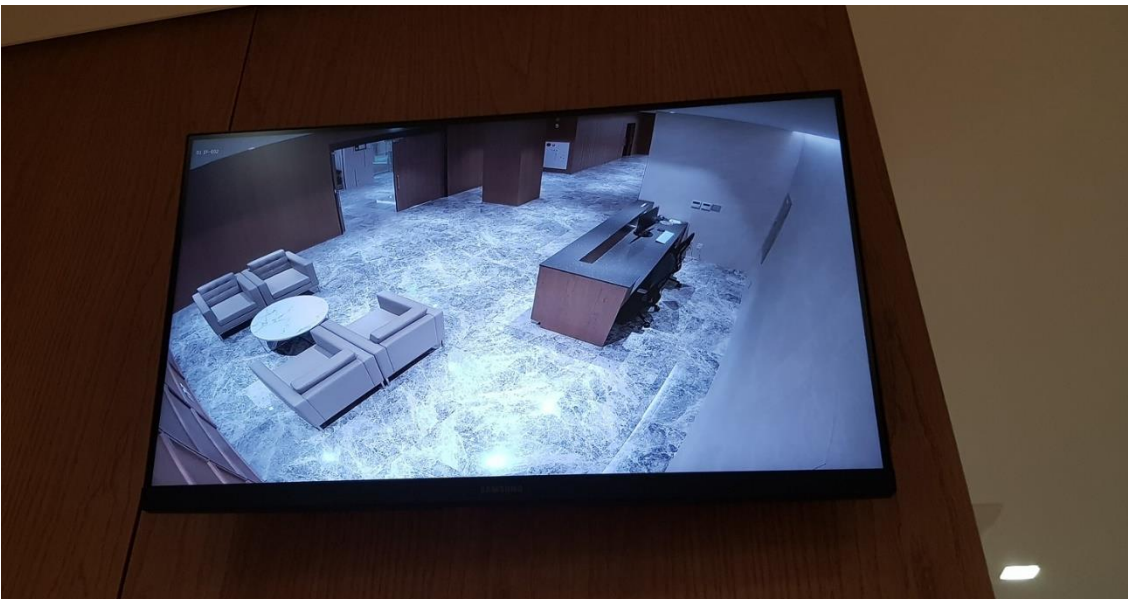
사진2. 용인세브란스병원 장례식장 내부

장례식장에는 고객과 방문객의 안전을 확보하고 도난 사고를 방지하고자 병원에서 특별히 고려한 맞춤형 솔루션이 도입되었다. 각 호실 입구에는 복도와 조의금 부스를 비추는 카메라가 설치되었고, 카메라 영상은 천정에 설치된 모니터와 HDMI 연결을 통해 상주가 실시간으로 확인할 수 있도록 했다. 이를 통해 방문객이 없을 시에는 상주가 잠시나마 휴식을 취할 수 있었고, 도난·분실에 대한 염려도 덜 수 있었다.
